АКТ
отнесения объекта культурного наследия (памятника истории и культуры)
народов Российской Федерации к объектам культурного наследия,
находящимся в неудовлетворительном состоянии

Кировская область, г. Киров, ул. Казанская, д. 52
(адрес объекта)

«08» ноября 2023 г.

«Дом Окулова»

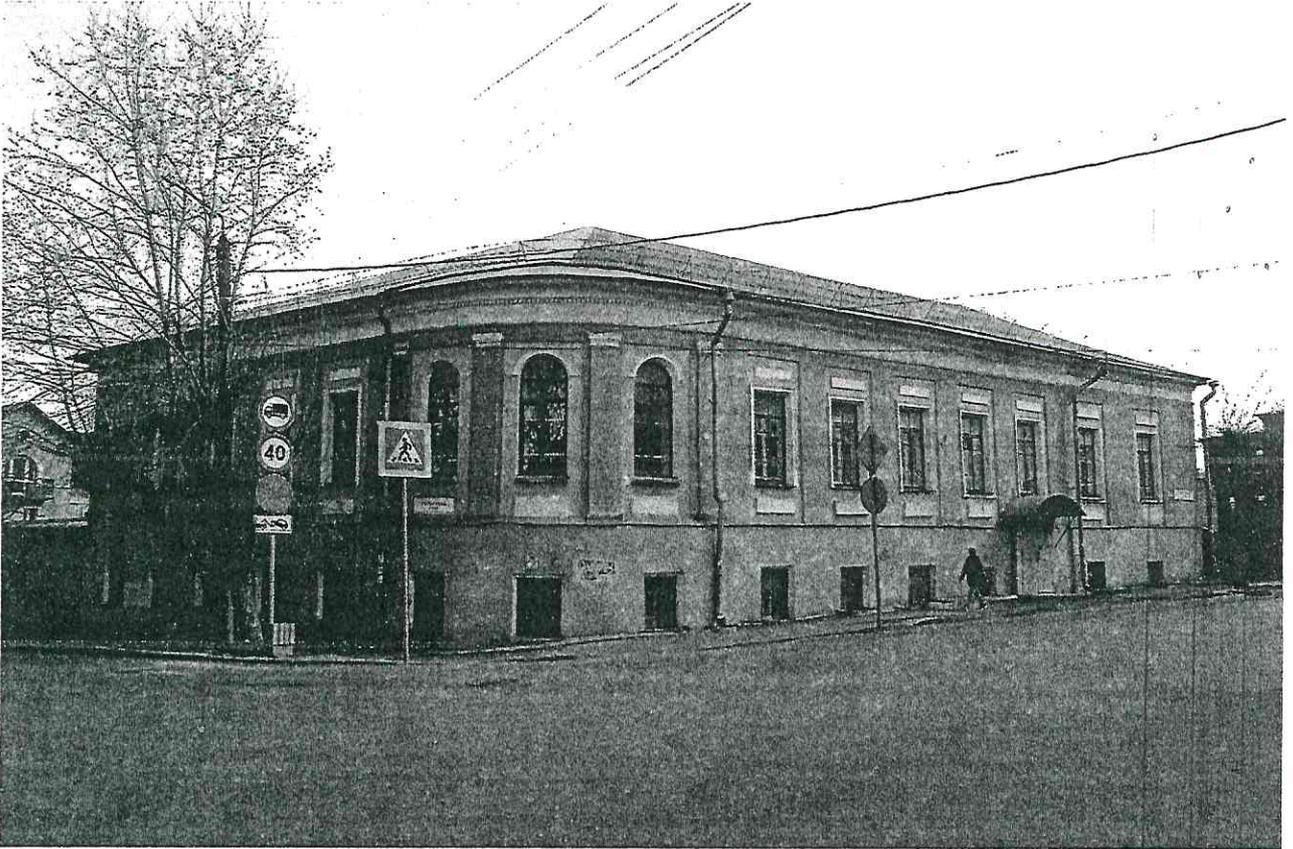
Фото № 1. Общий вид объекта культурного наследия с северо-запада. Повреждение системы водоотведения с кровли; повреждение отделочных покрытий фасадов; замокание кирпичной кладки цоколя; повреждение оконных заполнений; повреждения отмостки; неудовлетворительное состояние крыльца. Фото 18.04.2023.

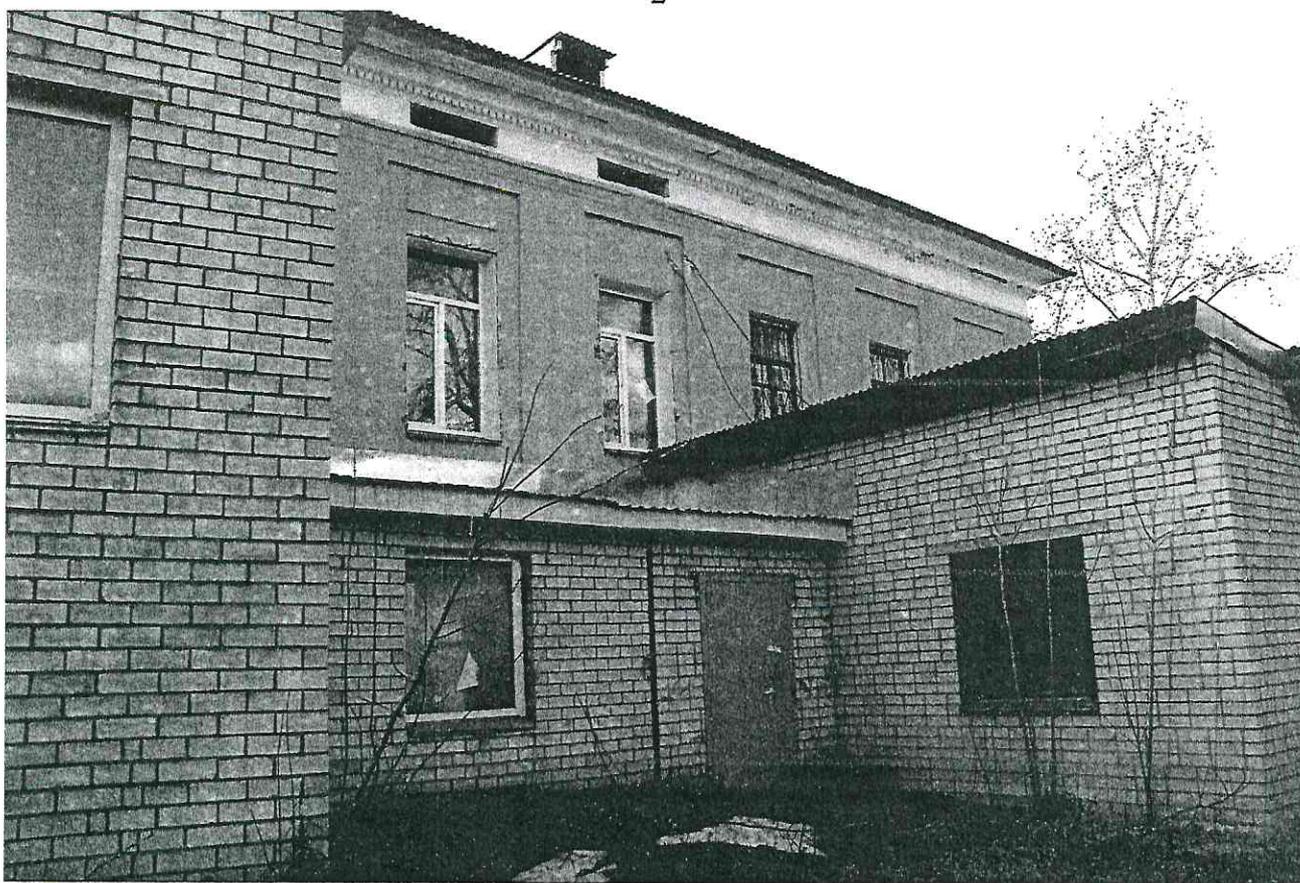
Фото № 2. Общий вид объекта культурного наследия с востока. Повреждение системы водоотведения с кровли; повреждение отделочных покрытий фасадов; замокание кирпичной кладки цоколя; повреждение оконных заполнений; повреждения отмостки; поздние каменные пристрой. Фото 18.04.2023.

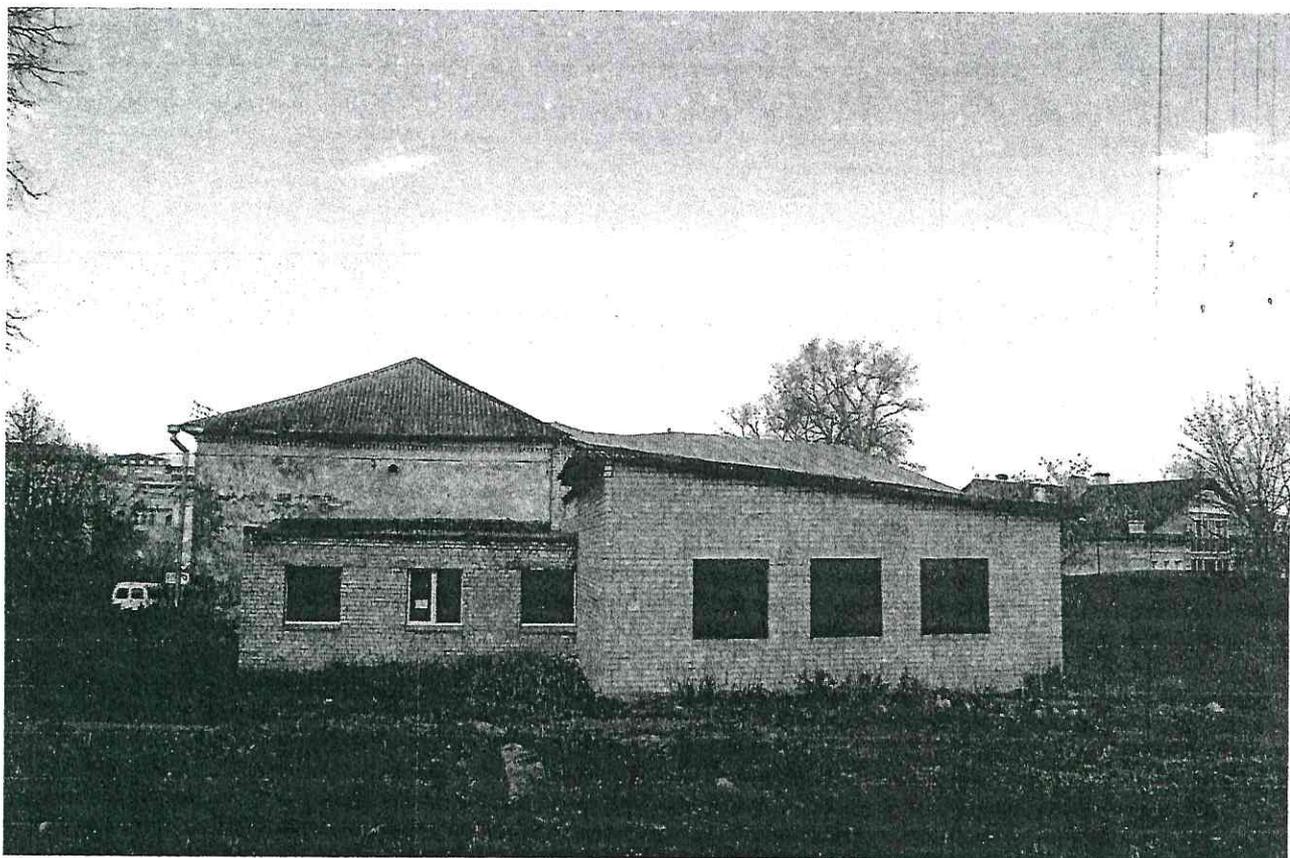
Фото № 3. Общий вид объекта культурного наследия с юга. Повреждение системы водоотведения с кровли; повреждение покрытия кровли; повреждение отделочных покрытий фасадов; замокание кирпичной кладки цоколя; повреждение оконных заполнений; повреждения отмостки; поздние каменные пристрой. Фото 18.04.2023.

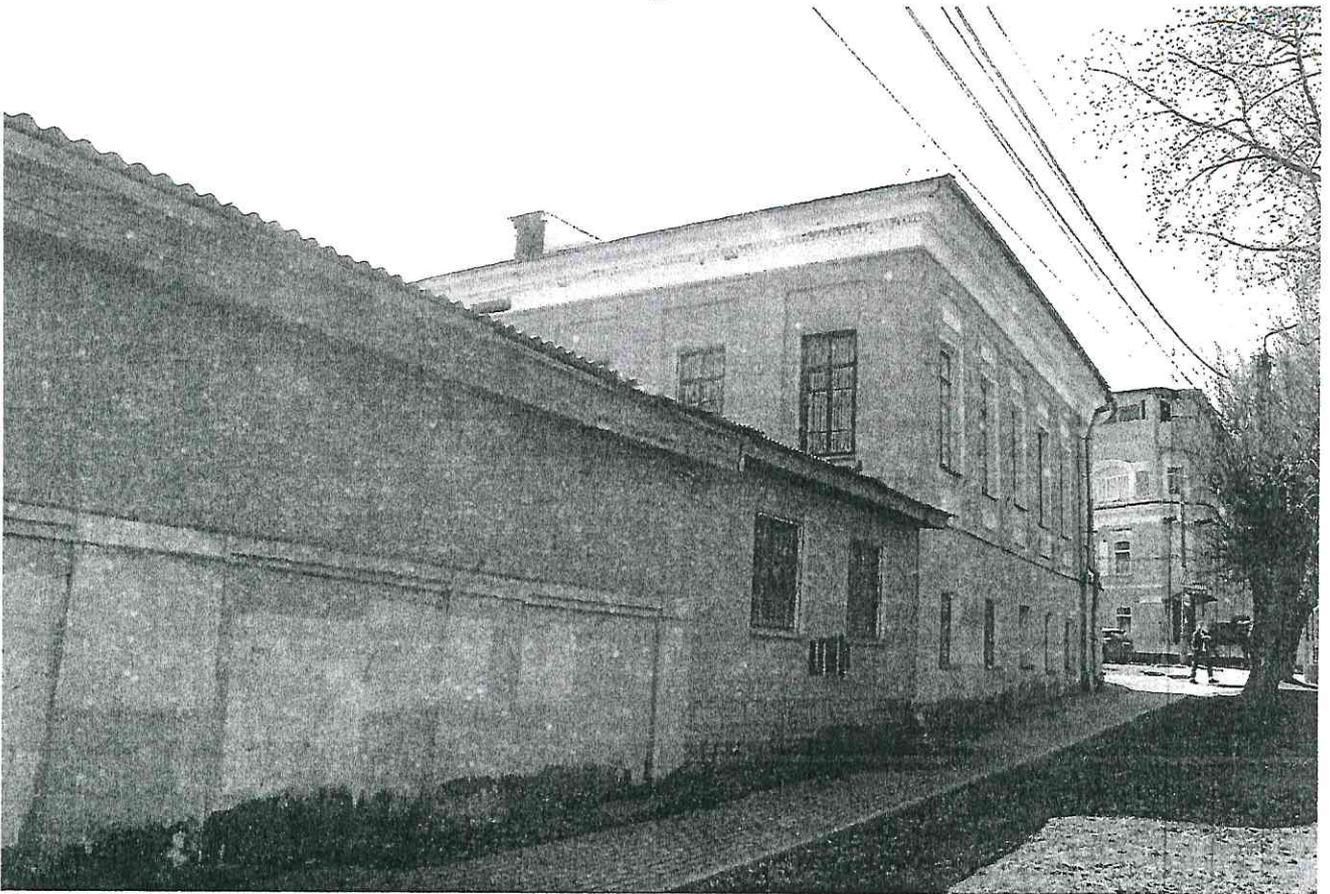
Фото № 4. Общий вид объекта культурного наследия с северо-востока. Повреждение системы водоотведения с кровли; повреждение покрытия кровли; повреждение отделочных покрытий фасадов; замокание кирпичной кладки цоколя; повреждение оконных заполнений; повреждения отмостки; поздние каменные пристрой. Фото 18.04.2023.

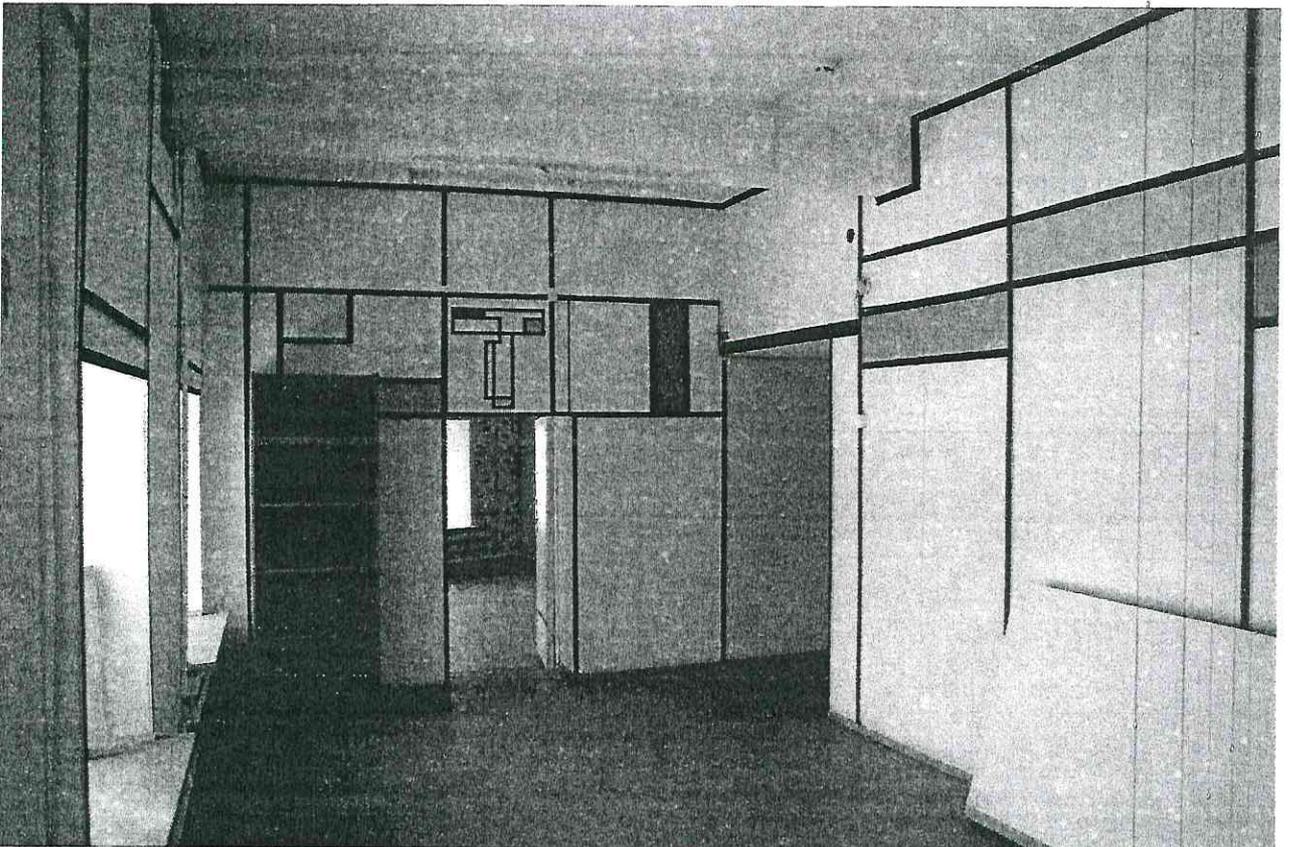
Фото № 5. Помещения первого этажа объекта культурного наследия. Повреждение и износ отделочных покрытий стен, потолков, полов; повреждение оконных заполнений; неудовлетворительное состояние инженерных сетей (отопление, водопровод, канализация, электрика). Фото 18.04.2023.

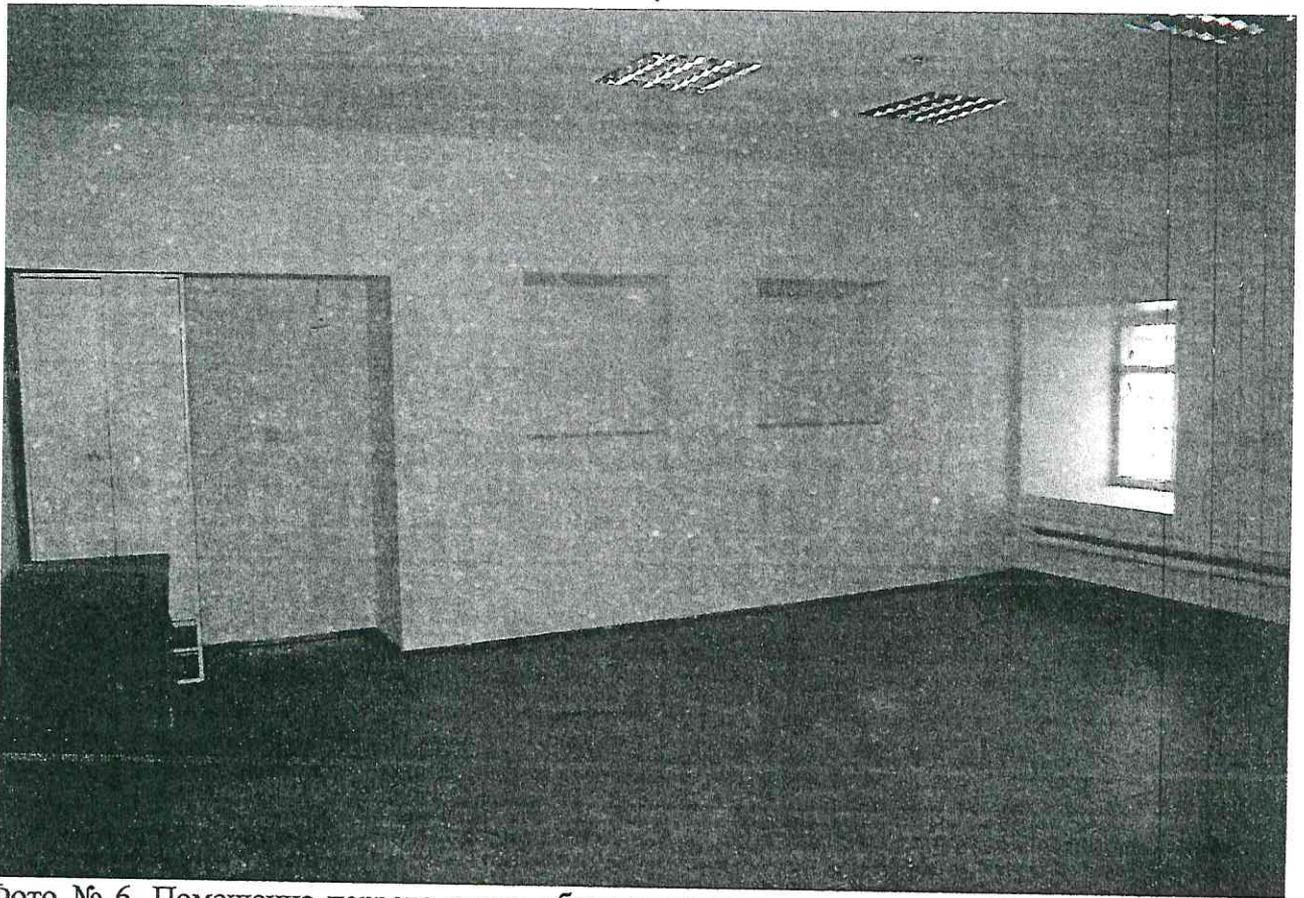
Фото № 6. Помещение первого этажа объекта культурного наследия. Повреждение и износ отделочных покрытий стен, потолков, полов; повреждение оконных заполнений; неудовлетворительное состояние инженерных сетей (отопление, водопровод, канализация, электрика). Фото 18.04.2023.

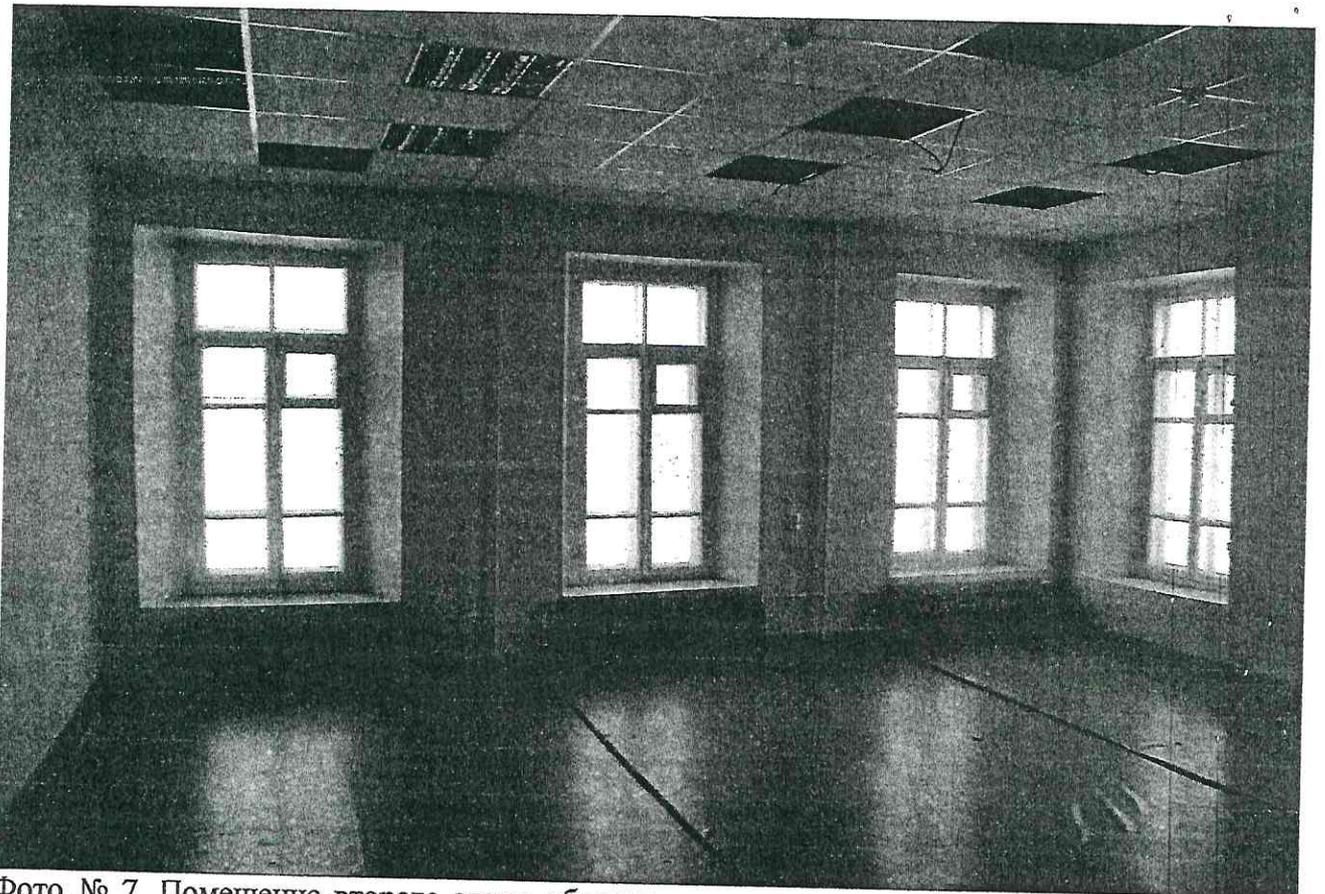
Фото № 7. Помещение второго этажа объекта культурного наследия. Повреждение и износ отделочных покрытий стен, потолков, полов; повреждение оконных заполнений; неудовлетворительное состояние инженерных сетей (отопление, водопровод, канализация, электрика). Фото 18.04.2023.

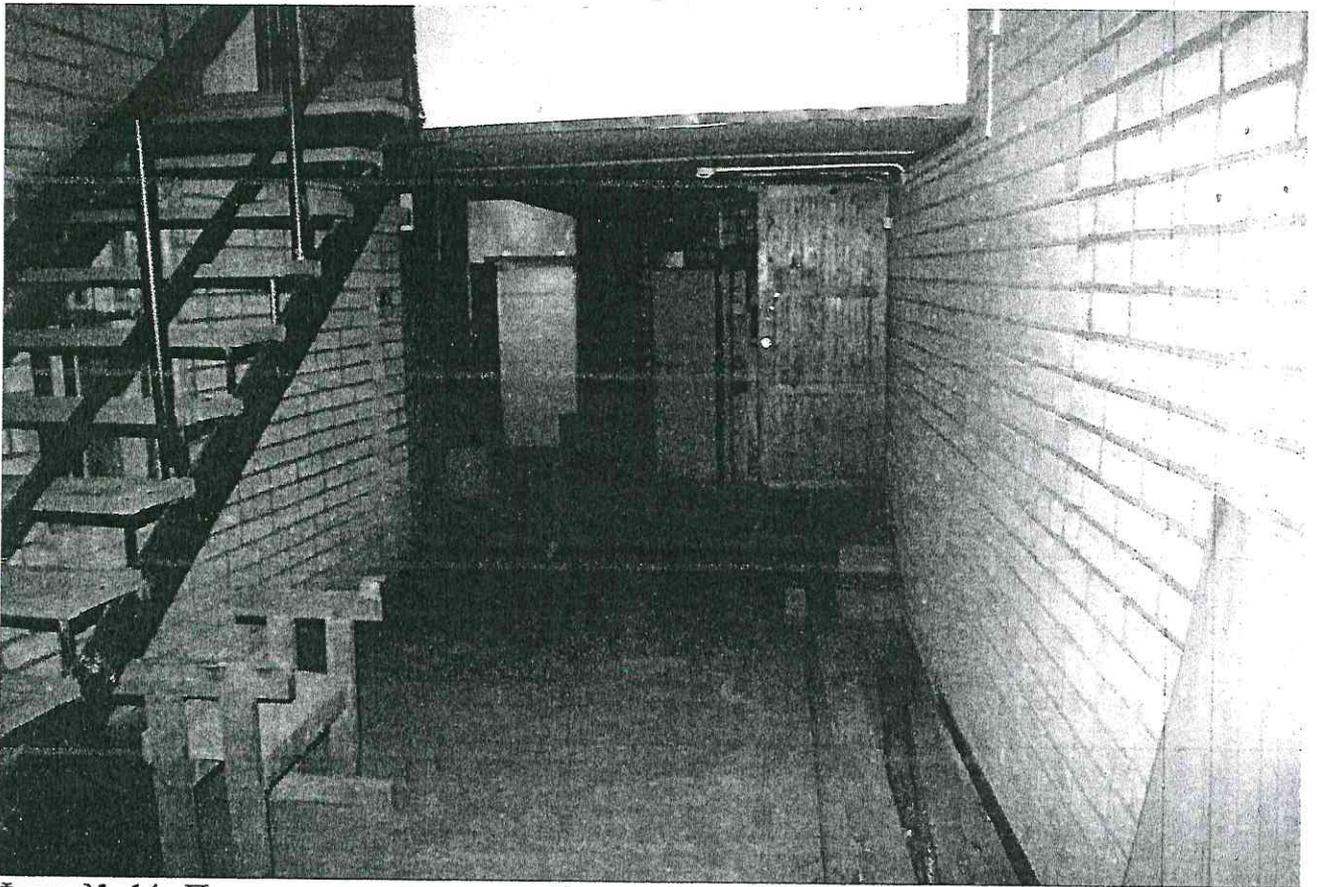
Фото № 14. Помещение пристроя к объекту культурного наследия. Повреждение и износ отделочных покрытий потолков, полов; повреждение оконных заполнений; неудовлетворительное состояние инженерных сетей (отопление, водопровод, канализация, электрика). Фото 18.04.2023.
