**АКТ**  
**технического состояния объекта культурного наследия**  
**(памятников истории и культуры) народов Российской Федерации**

«24» апреля 2023 г.

«Дом Окулова»

Материалы фотофиксации  
к акту технического состояния от 24.04.2023 объекта культурного наследия  
федерального значения «Дом Окулова», расположенного по адресу: Кировская  
область, г. Киров, ул. Казанская, д. 52 / ул. Горбачева, д. 14.

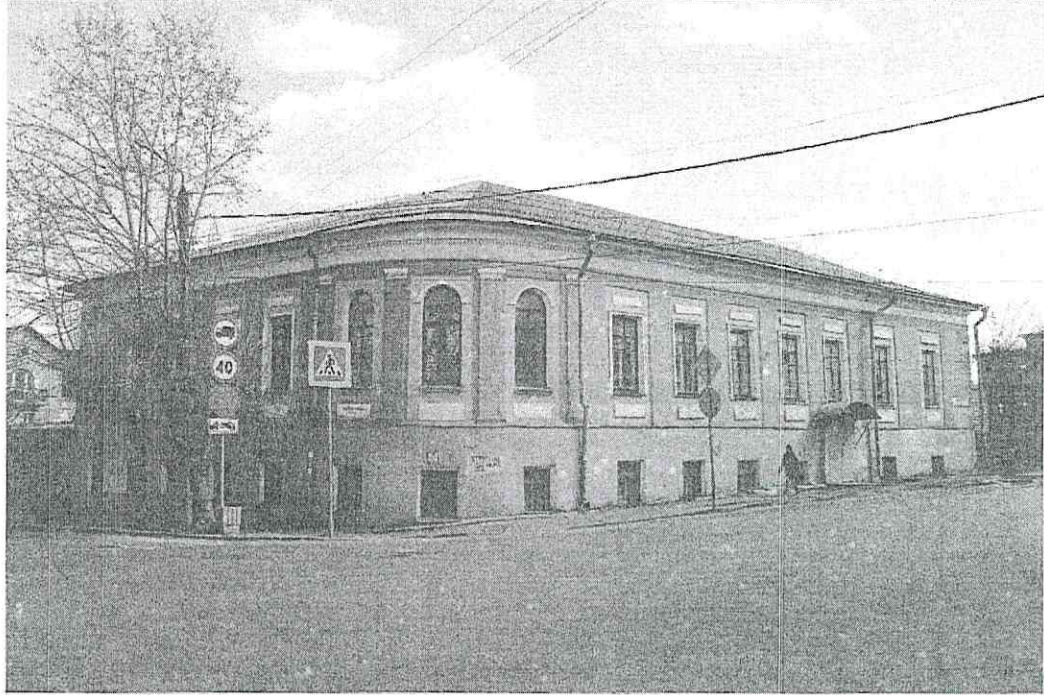
№ п/п	Фотоизображение
1.

<p data-bbox="272 1126 1473 1265">Общий вид объекта культурного наследия с северо-запада. Повреждение системы водоотведения с кровли; повреждение отделочных покрытий фасадов; замокание кирпичной кладки цоколя; повреждение оконных заполнений; повреждения отмостки; неудовлетворительное состояние крыльца. Фото 18.04.2023.</p>
2.

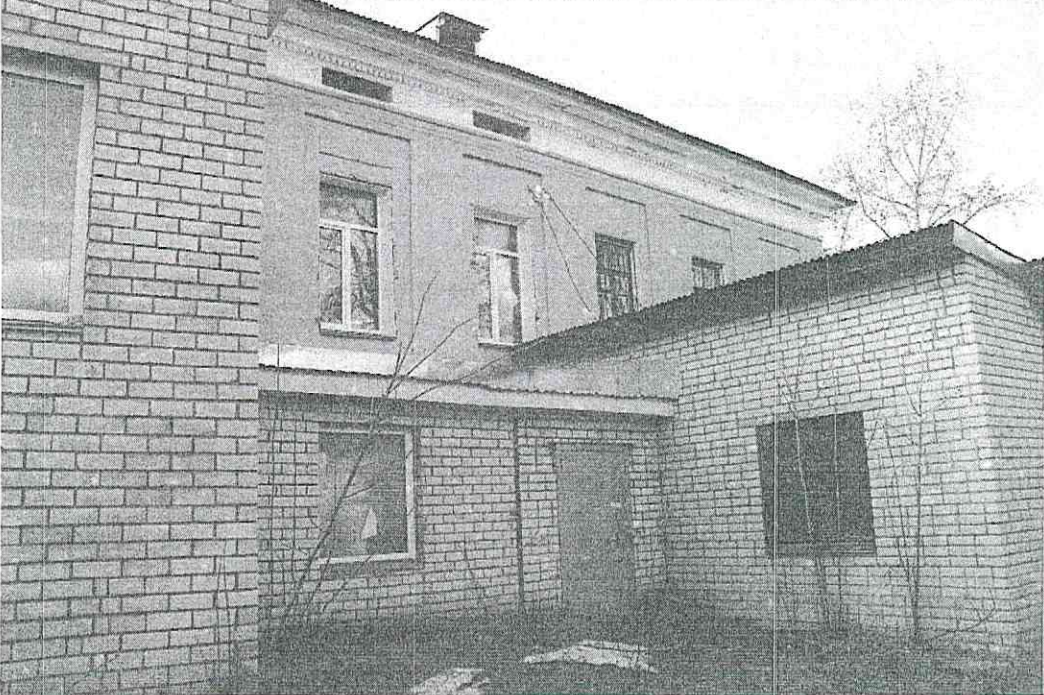
<p data-bbox="272 1964 1473 2114">Общий вид объекта культурного наследия с востока. Повреждение системы водоотведения с кровли; повреждение отделочных покрытий фасадов; замокание кирпичной кладки цоколя; повреждение оконных заполнений; повреждения отмостки; поздние каменные пристрой. Фото 18.04.2023.</p>

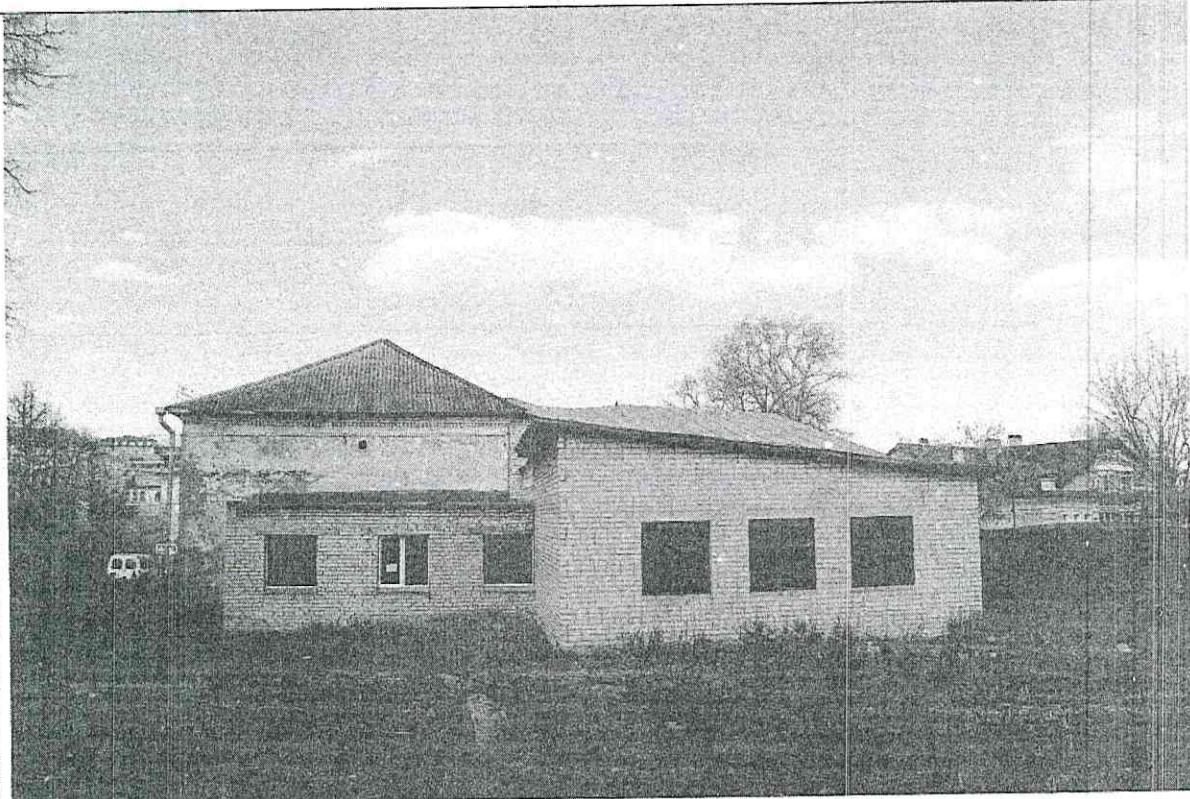
3.

Общий вид объекта культурного наследия с юга. Повреждение системы водоотведения с кровли; повреждение покрытия кровли; повреждение отделочных покрытий фасадов; замокание кирпичной кладки цоколя; повреждение оконных заполнений; повреждения отмостки; поздние каменные пристрой. Фото 18.04.2023.

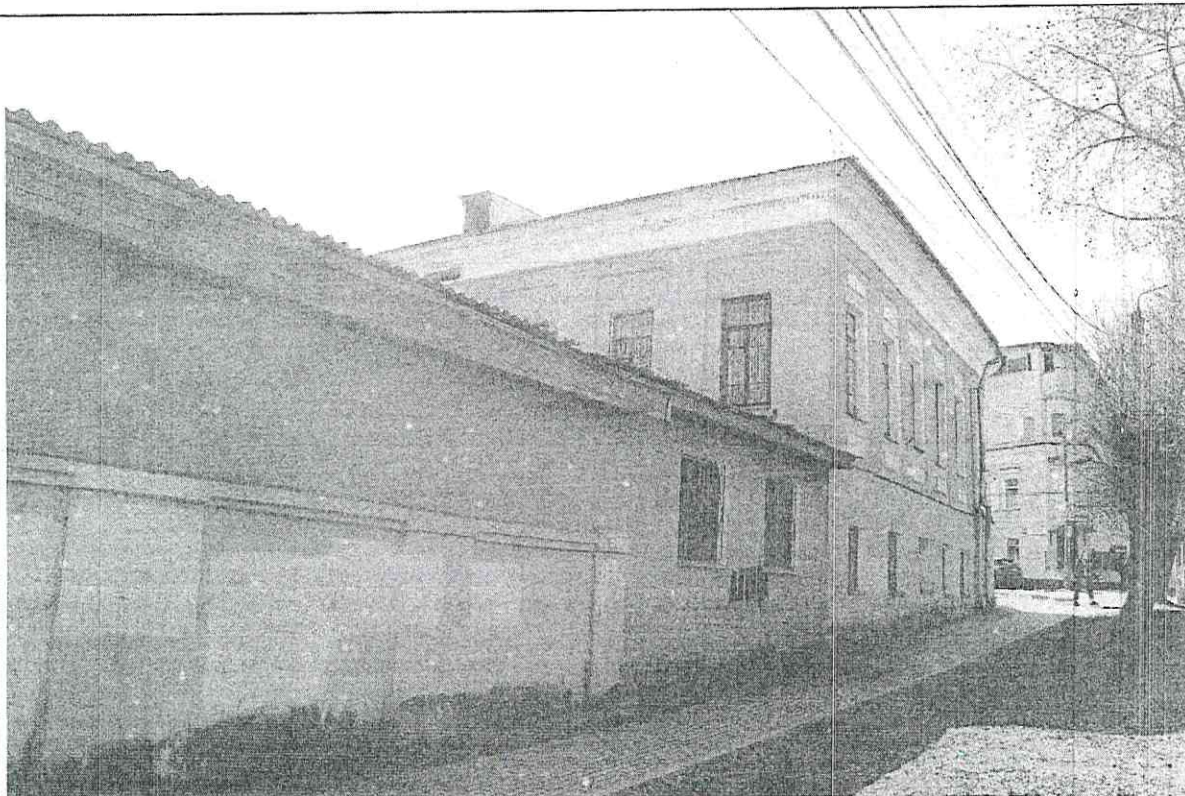
4.

Общий вид объекта культурного наследия с северо-востока. Повреждение системы водоотведения с кровли; повреждение покрытия кровли; повреждение отделочных покрытий фасадов; замокание кирпичной кладки цоколя; повреждение оконных заполнений; повреждения отмостки; поздние каменные пристрой. Фото 18.04.2023.

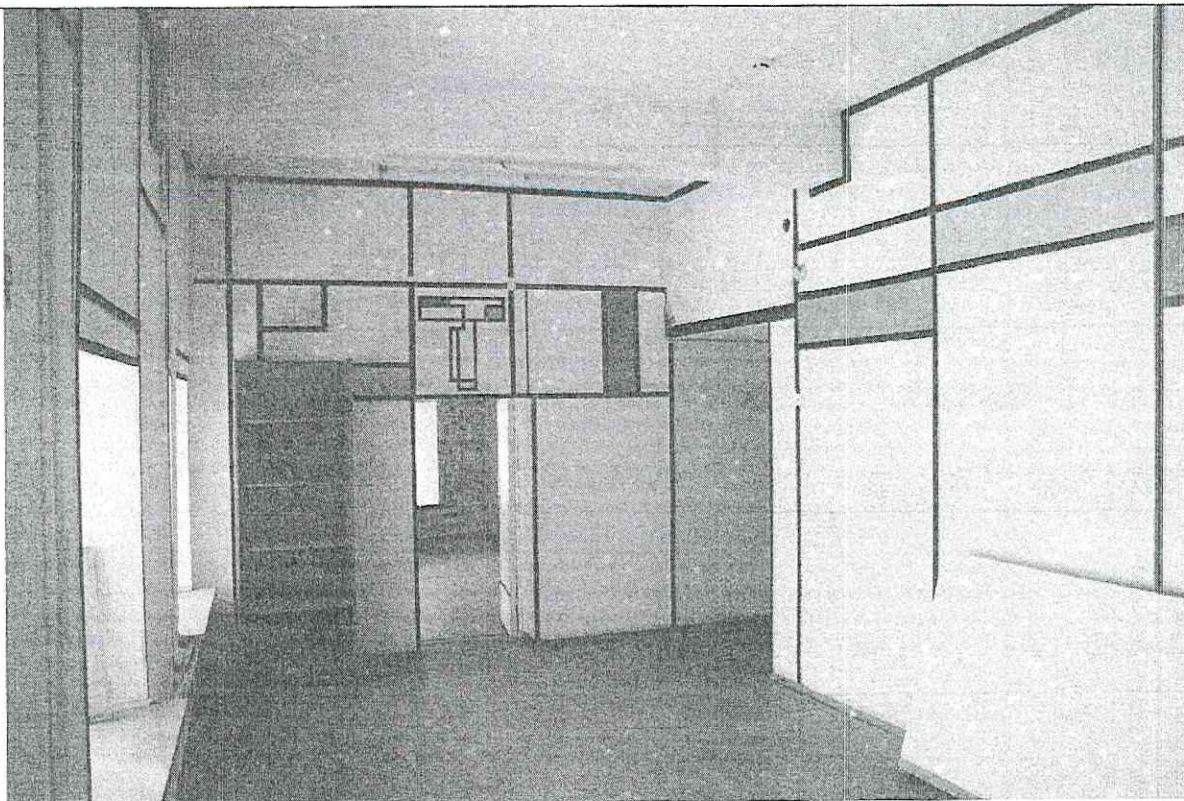
5.

Помещения первого этажа объекта культурного наследия. Повреждение и износ отделочных покрытий стен, потолков, полов; повреждение оконных заполнений; неудовлетворительное состояние инженерных сетей (отопление, водопровод, канализация, электрика). Фото 18.04.2023.

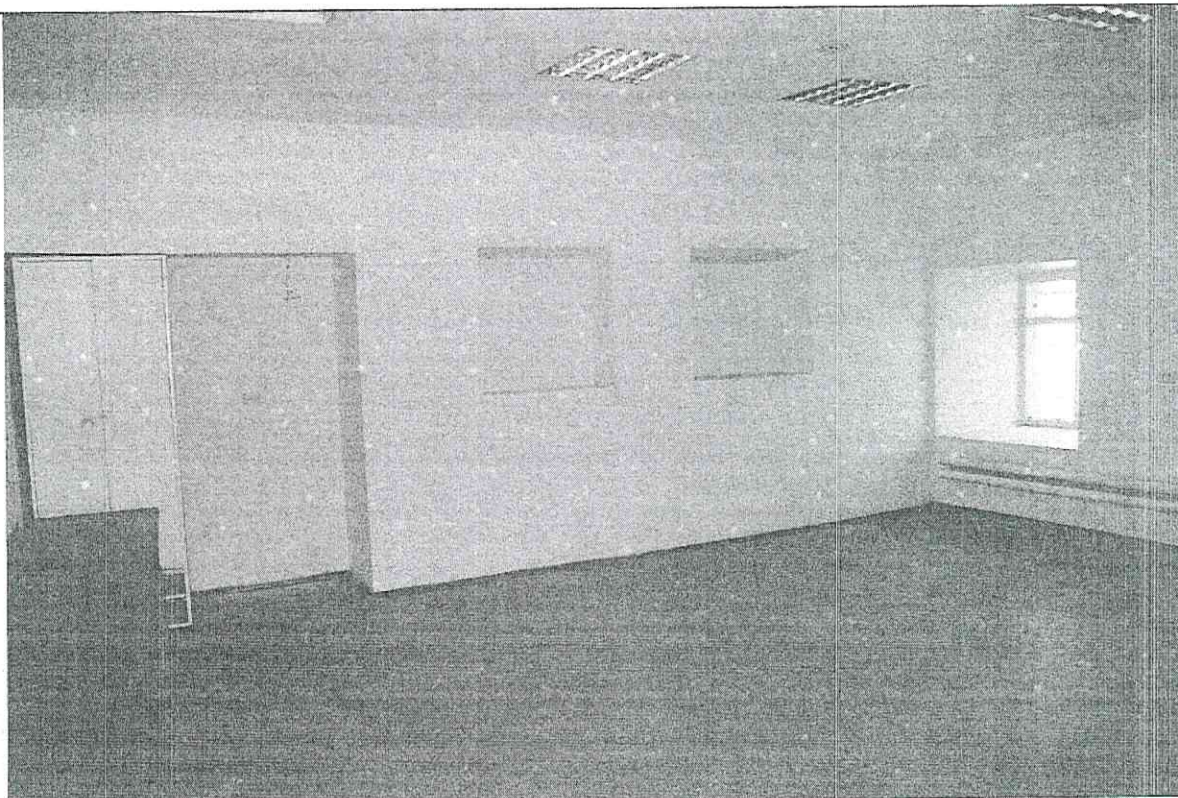
6.

Помещение первого этажа объекта культурного наследия. Повреждение и износ отделочных покрытий стен, потолков, полов; повреждение оконных заполнений; неудовлетворительное состояние инженерных сетей (отопление, водопровод, канализация, электрика). Фото 18.04.2023.

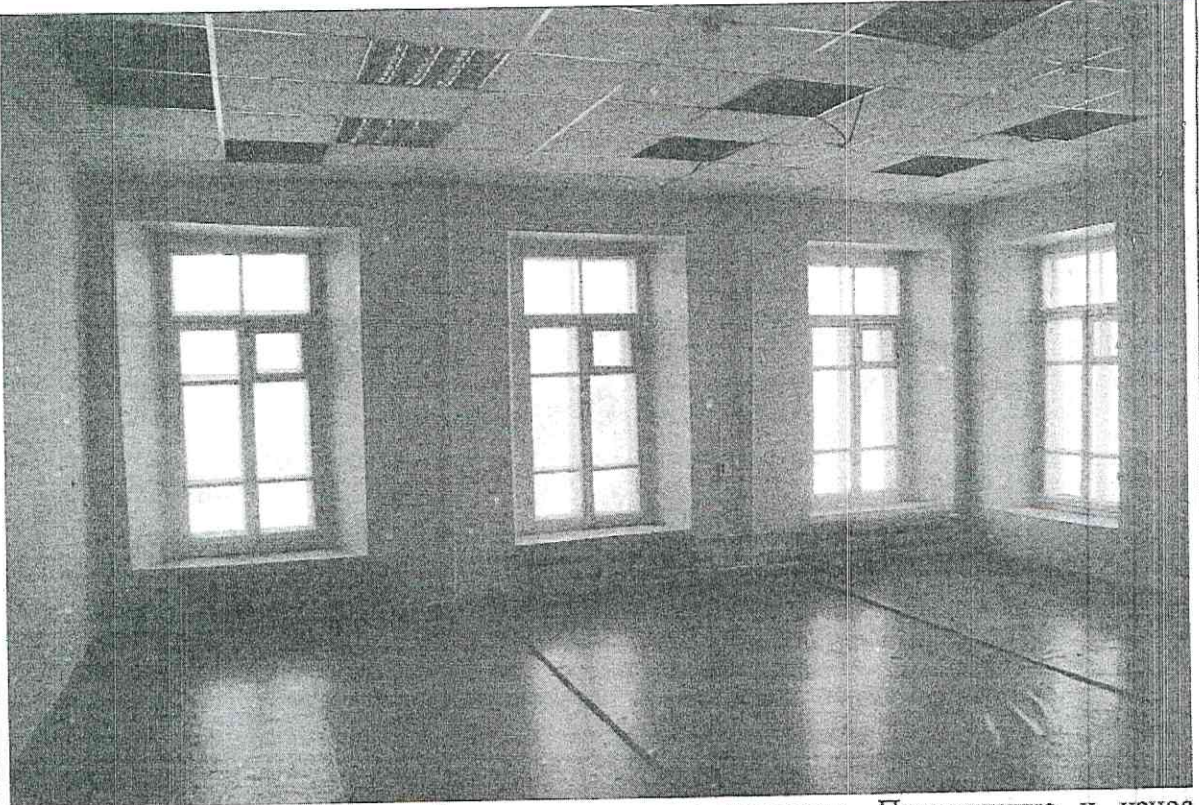
7.

Помещение второго этажа объекта культурного наследия. Повреждение и износ отделочных покрытий стен, потолков, полов; повреждение оконных заполнений; неудовлетворительное состояние инженерных сетей (отопление, водопровод, канализация, электрика). Фото 18.04.2023.

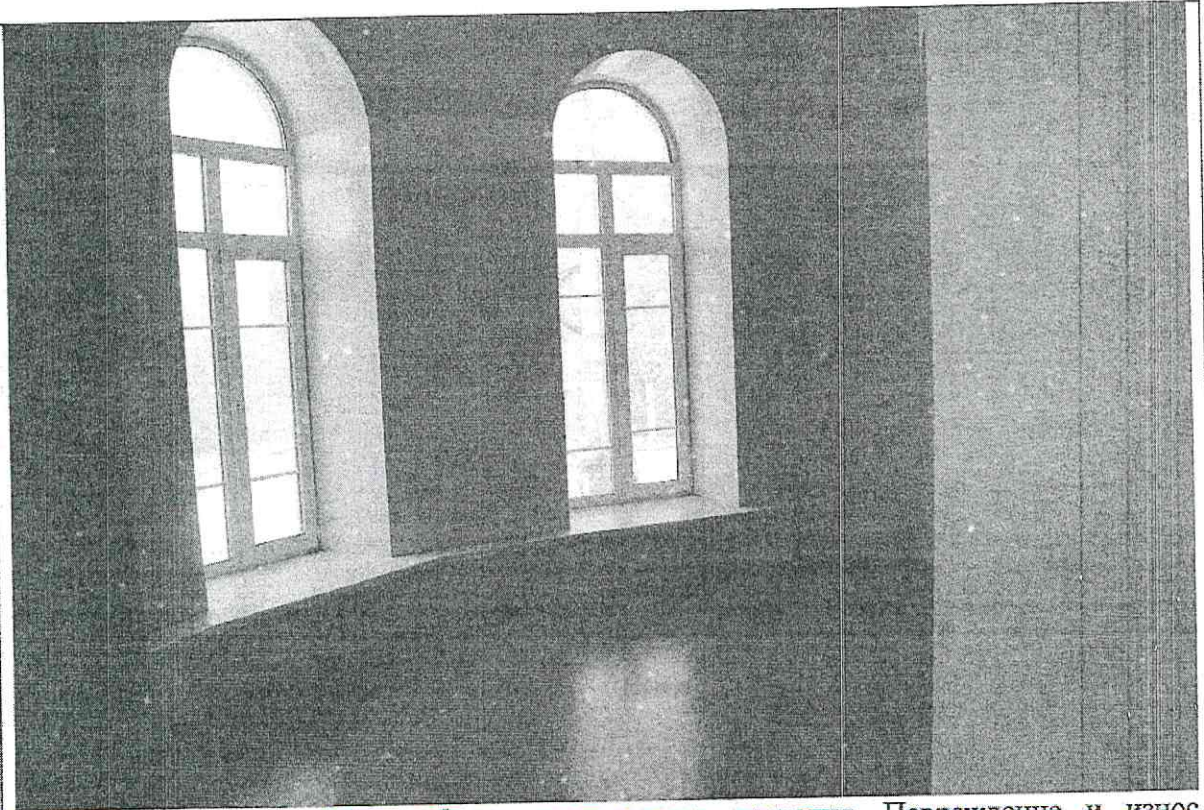
8.

Помещение второго этажа объекта культурного наследия. Повреждение и износ отделочных покрытий стен, потолков, полов; повреждение оконных заполнений; неудовлетворительное состояние инженерных сетей (отопление, водопровод, канализация, электрика). Фото 18.04.2023.

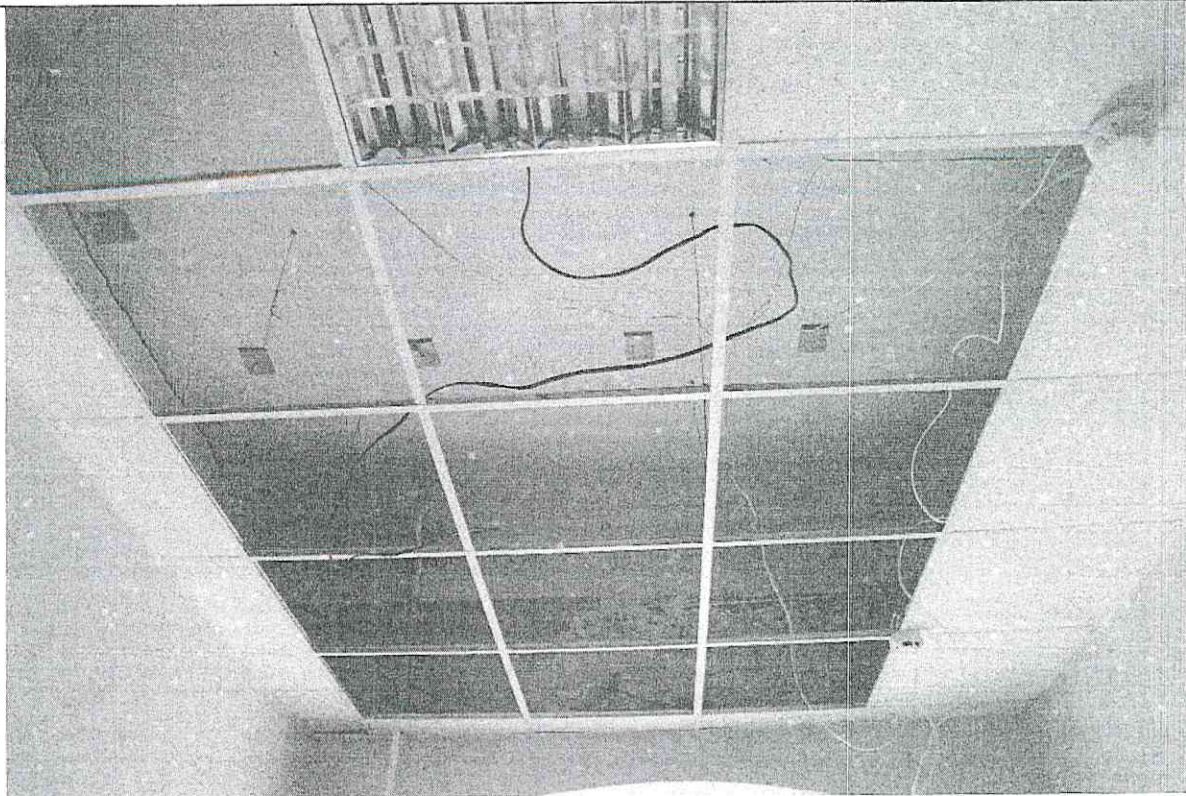
9.

Помещение второго этажа объекта культурного наследия. Повреждение и износ отделочных покрытий стен, потолков, полов; повреждение оконных заполнений; неудовлетворительное состояние инженерных сетей (отопление, водопровод, канализация, электрика). Фото 18.04.2023.

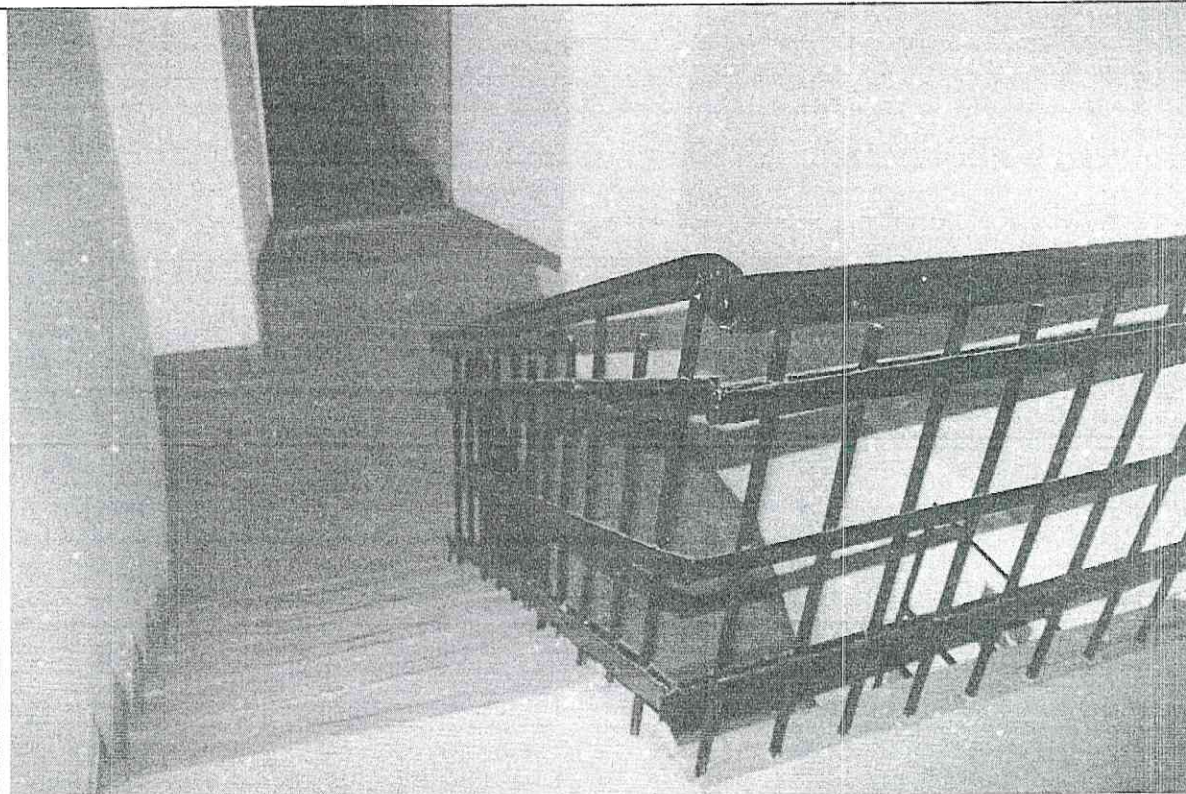
10.

Лестничная клетка объекта культурного наследия. Повреждение и износ отделочных покрытий стен, потолков, полов. Фото 18.04.2023.

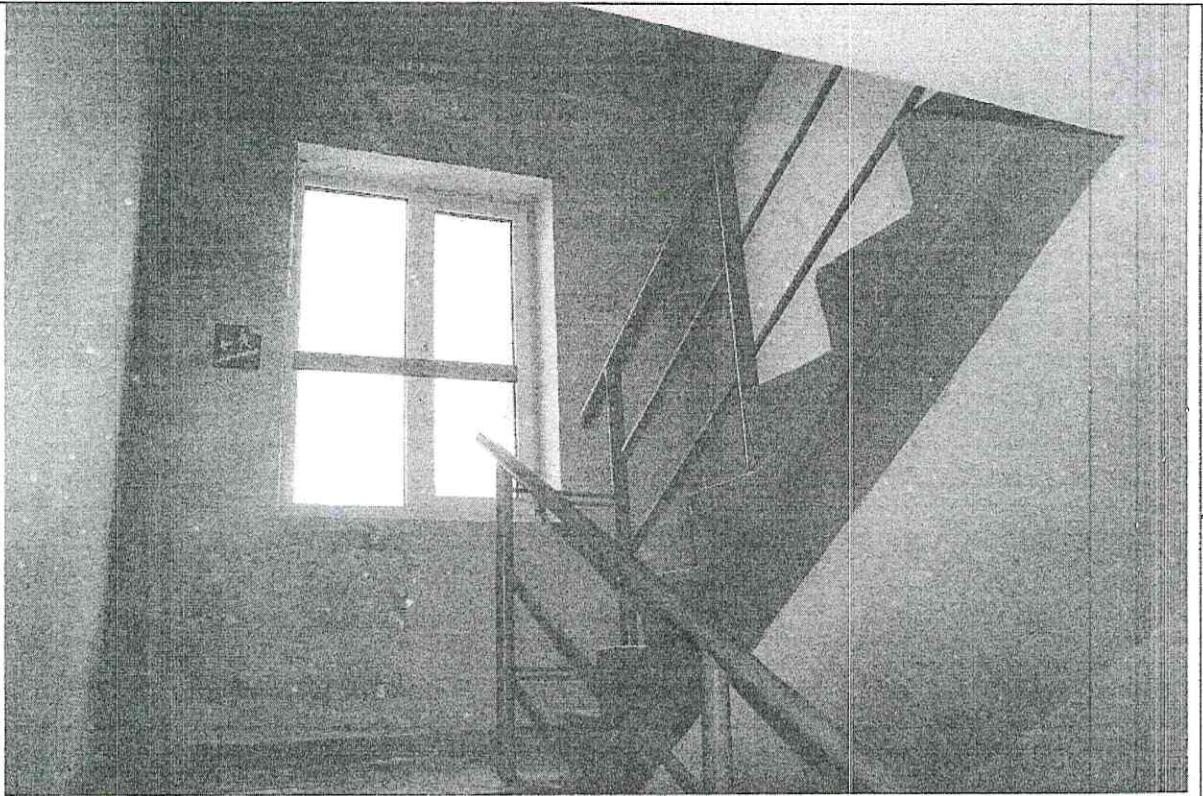
11.

Лестничная клетка в пристрое к объекту культурного наследия. Повреждение и износ отделочных покрытий стен, потолков, полов; повреждение оконных заполнений. Фото 18.04.2023.

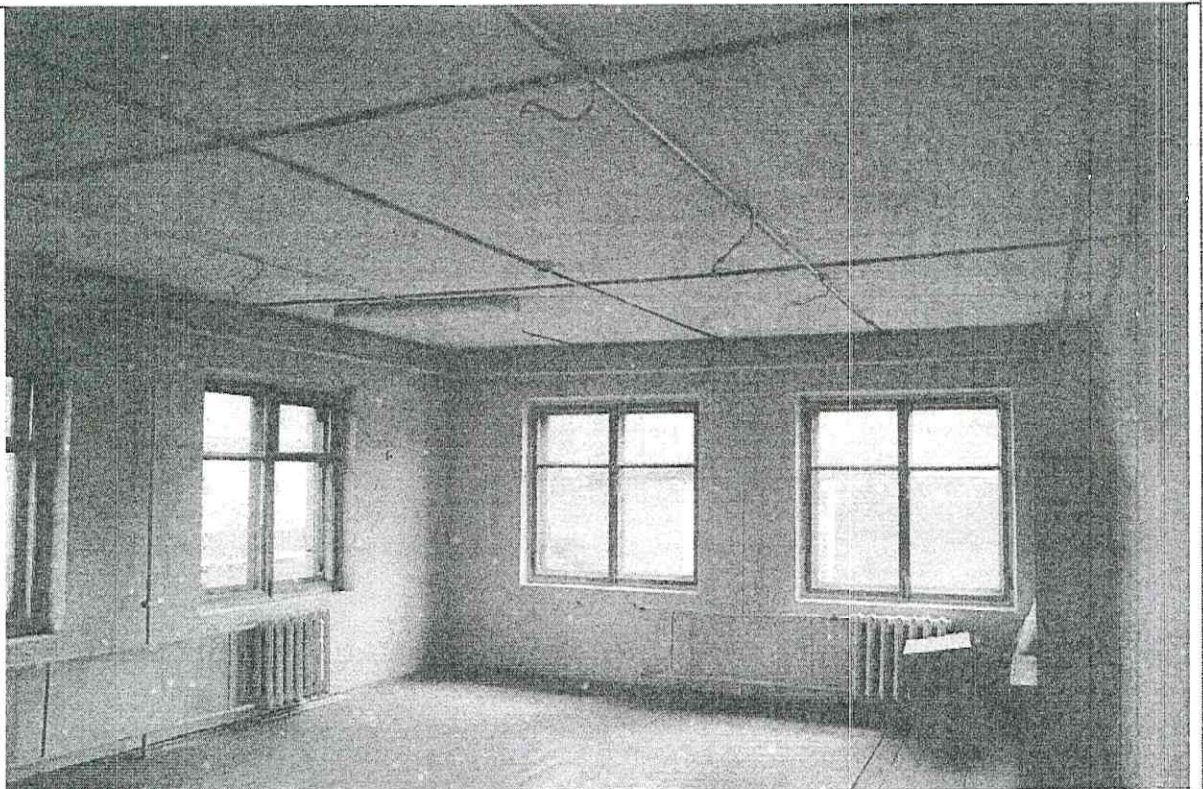
12.

Помещение пристроя к объекту культурного наследия. Повреждение и износ отделочных покрытий стен, потолков, полов; повреждение оконных заполнений; неудовлетворительное состояние инженерных сетей (отопление, водопровод, канализация, электрика). Фото 18.04.2023.

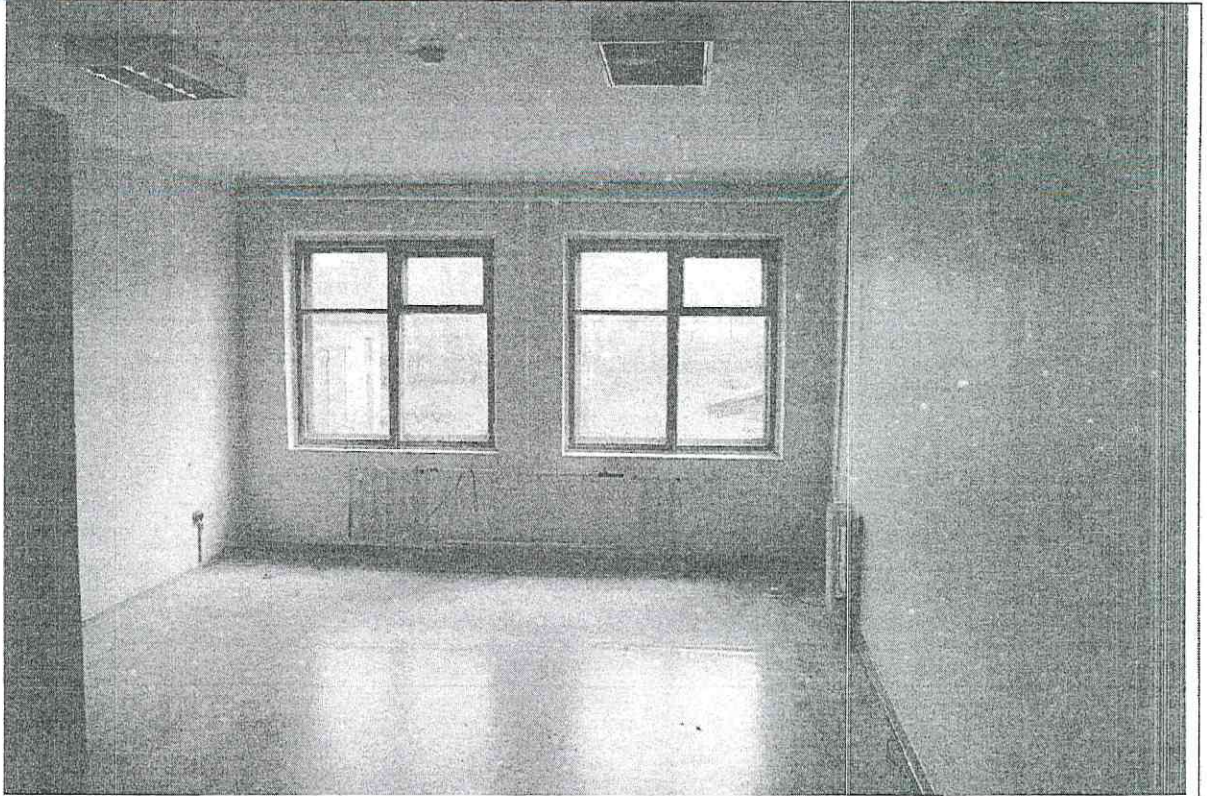
13.

Помещение пристроя к объекту культурного наследия. Повреждение и износ отделочных покрытий стен, потолков, полов; повреждение оконных заполнений; неудовлетворительное состояние инженерных сетей (отопление, водопровод, канализация, электрика). Фото 18.04.2023.

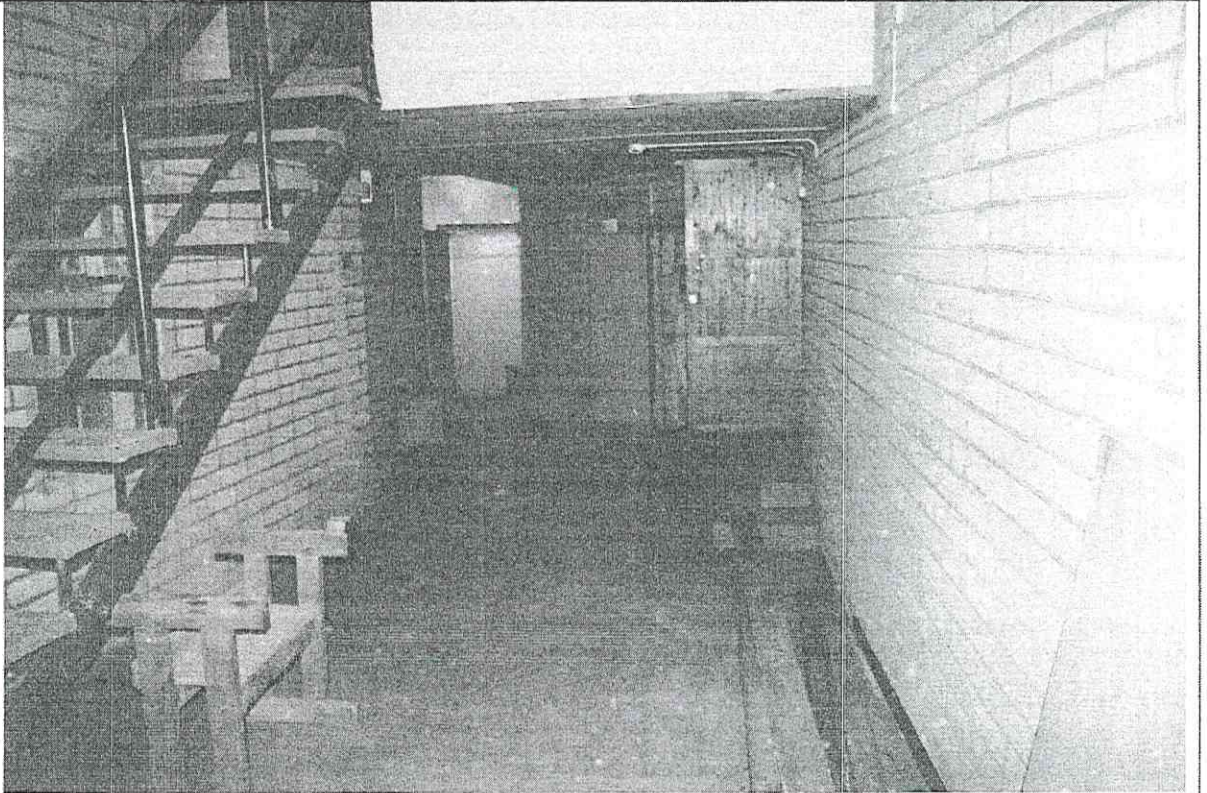
14.

Помещение пристроя к объекту культурного наследия. Повреждение и износ отделочных покрытий потолка, полов; повреждение оконных заполнений; неудовлетворительное состояние инженерных сетей (отопление, водопровод, канализация, электрика). Фото 18.04.2023.

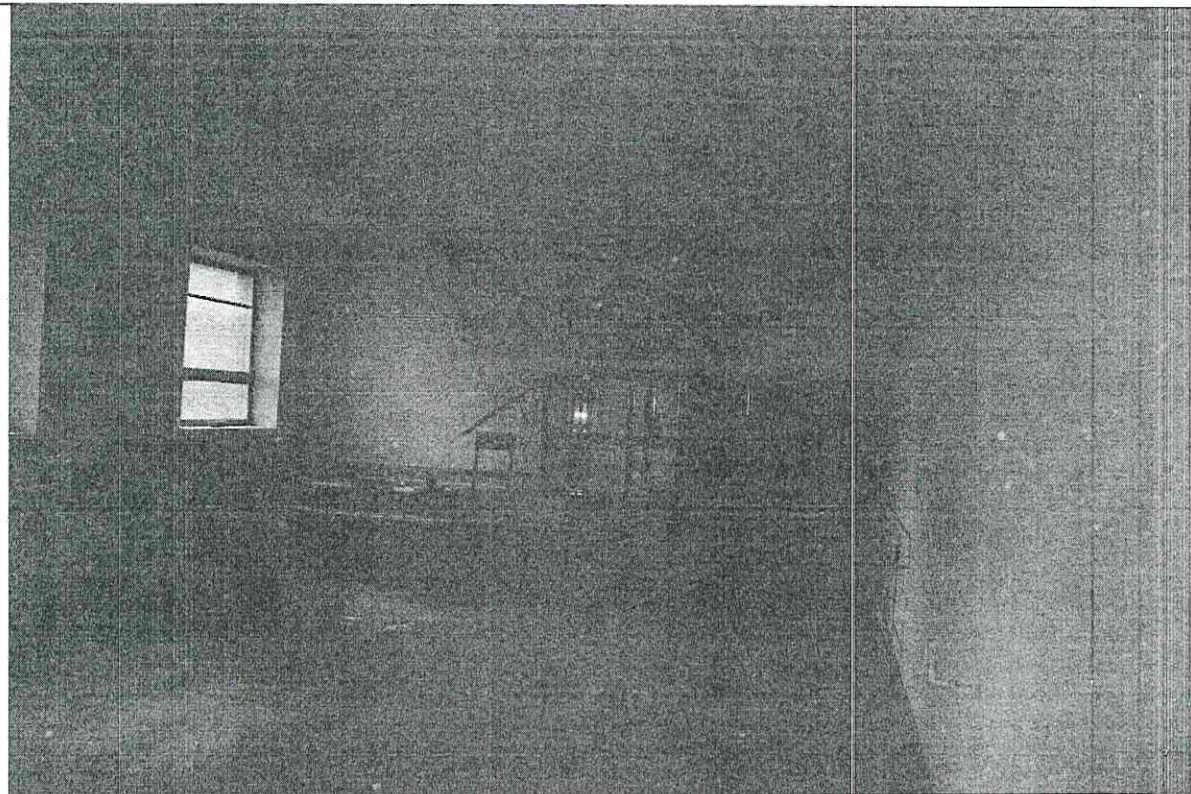
15.

Помещение пристроя к объекту культурного наследия. Повреждение и износ отделочных покрытий стен, потолков, полов; повреждение оконных заполнений; неудовлетворительное состояние инженерных сетей (отопление, водопровод, канализация, электрика). Фото 18.04.2023.
